MEMORIAL JUSTIFICATIVO

Endereço: Rua Pedro II, 728 - Matadouro

RELATÓRIO DE ANÁLISE TÉCNICA

PROJETO: PROJETO ARQUITETÔNICO DE REFORMA - MELHORIAS HABITACIONAIS (ATHIS)

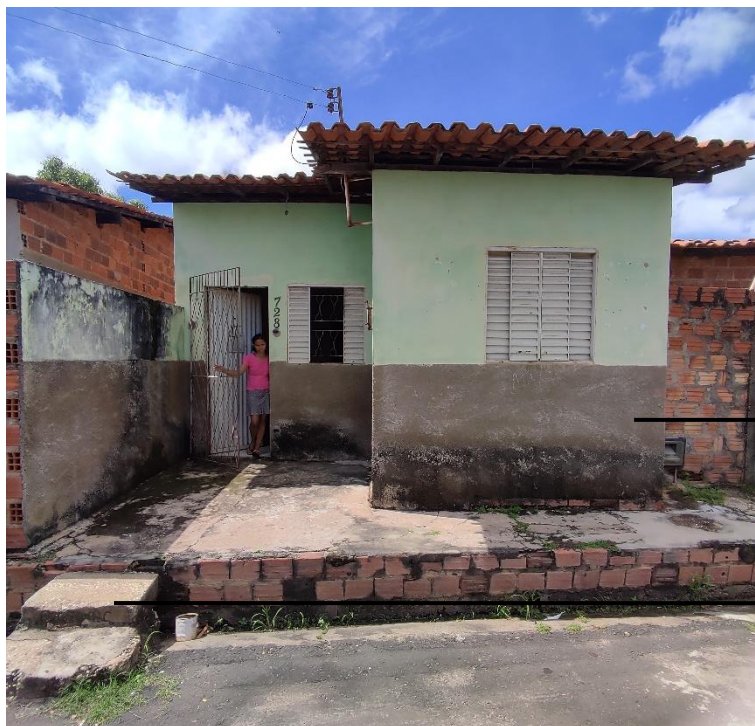
Figura 1 – Fachada:

- Falta de acessibilidade na entrada;
- Calçada com alguns buracos;
- Pintura descartada em alguns pontos;
- Muro parcialmente chapiscado e rebocado, reboco descascando;
- Muro do lado direito sem reboco, somente no tijolo;
- Algumas ripas e caibros estragadas devidos ações cupim.

Muro parcialmente chapiscado e rebocado, reboco descascando

Falta de acessibilidade

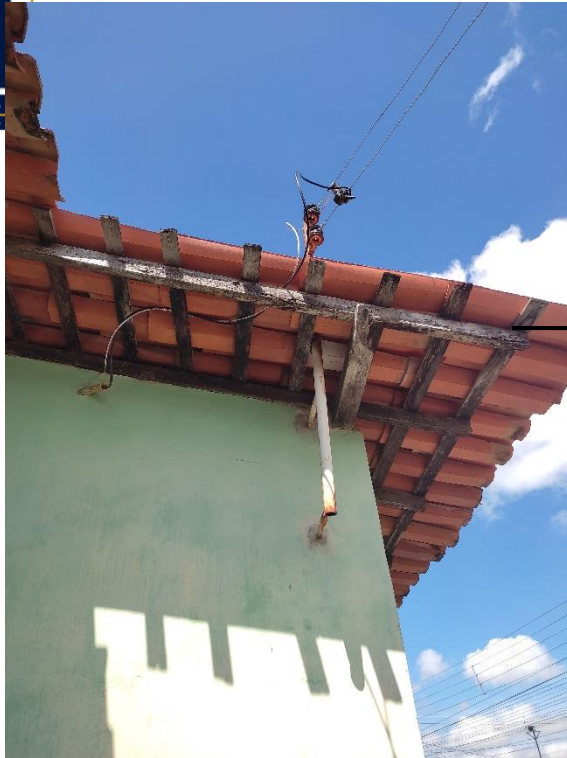
Ripas e caibros danificados

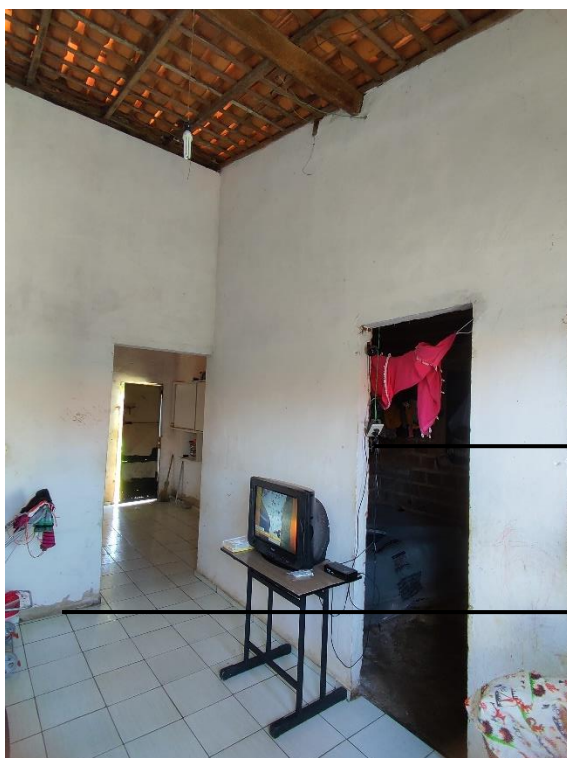
Figura 2 – Fiação elétrica antiga e exposta:

- Paredes com presença de porosidade, reboco descascando;
- Rachaduras, pequenas e medianas, no encontro das paredes e próximo ao radier;
- Fiação elétrica antiga e exposta;
- A TV é usada em uma tomada do quarto.

Fiação exposta

Reboco descascando

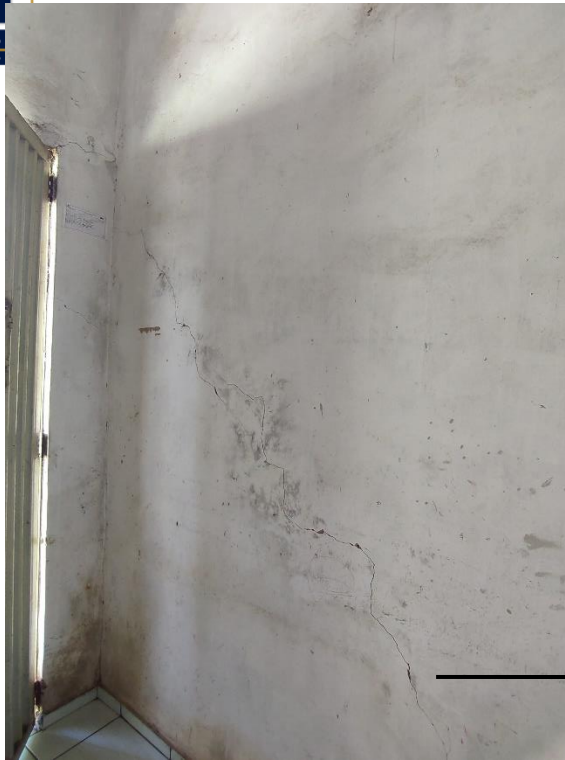
Figura 3 – Fissura na alvenaria:

Rachadura na
parede

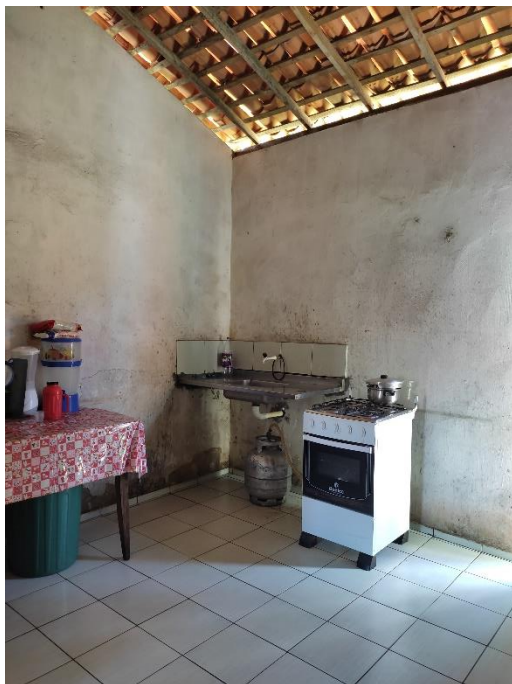
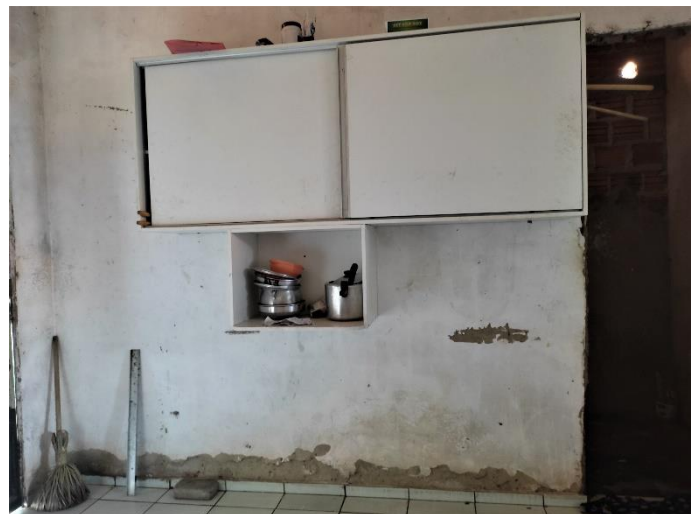
Figura 3 – Rachaduras e reboco descascando:

- Paredes com presença de porosidade, reboco descascando;
- Rachaduras, pequenas e medianas, no encontro das paredes e em outros lugares;
- Porta enferrujada.

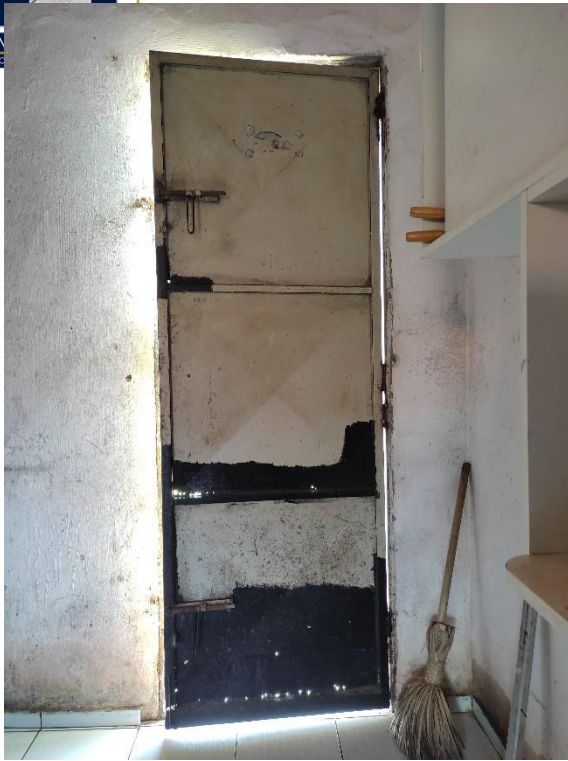
Figura 4 – Porta enferrujada e acesso direto ao banheiro (banheiro sem porta):

Porta enferrujada

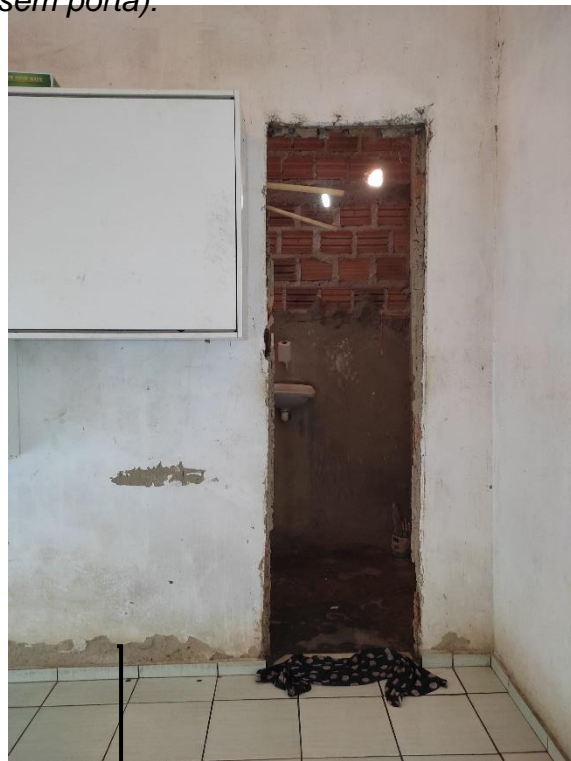
Reboco descascando

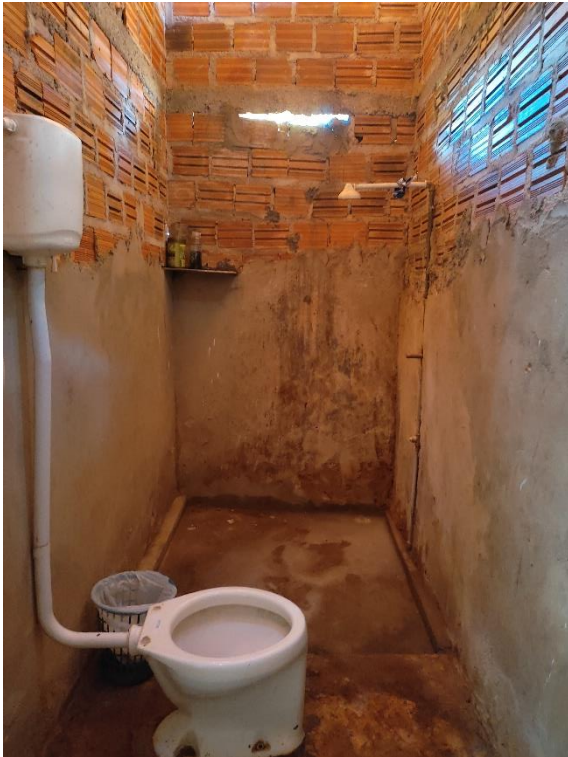
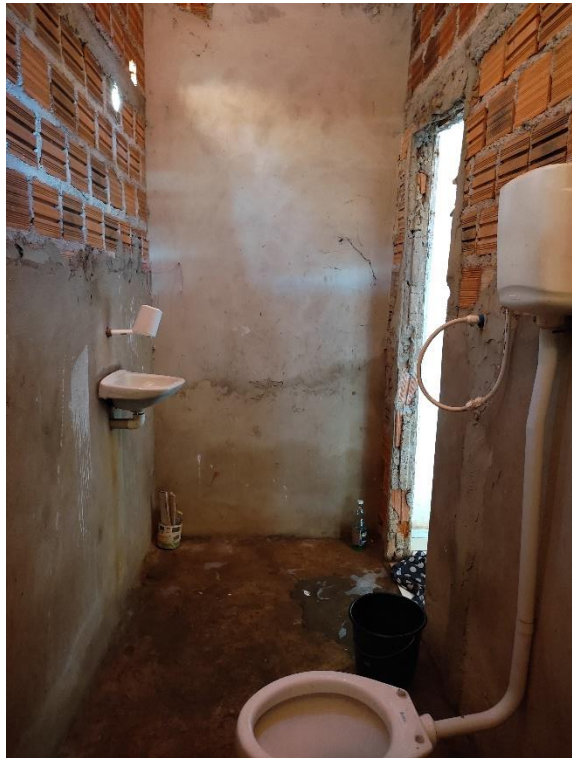
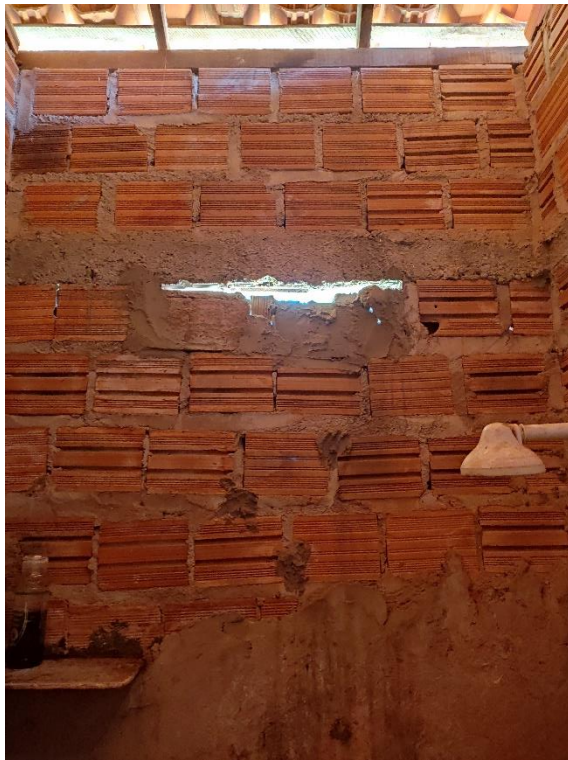
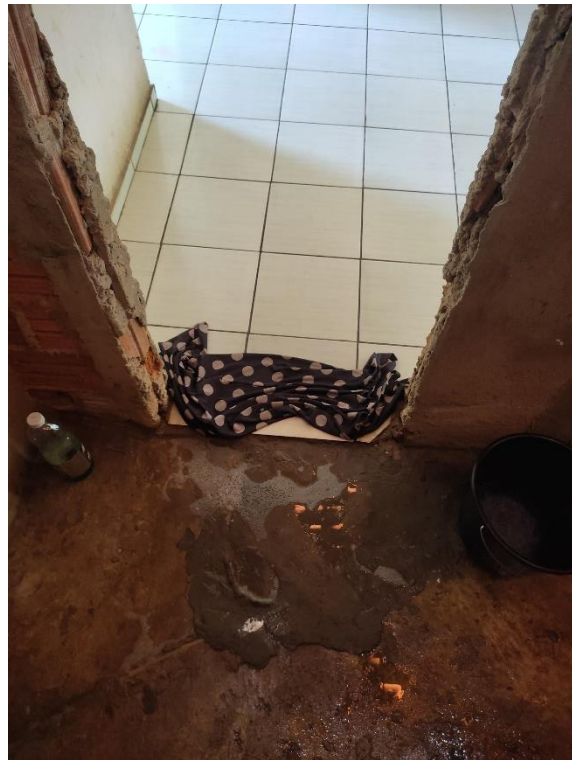
Figura 05 – Banheiro:

- Paredes somente com algumas partes rebocadas, na sua maioria está com tijolo;
- Paredes com mofo e buracos
- Sinais de infiltração;
- Contrapiso em algumas áreas oco;
- Instalações hidráulicas danificados.
- Piso com muitos desníveis com presença de fissuras, acumulando água;
- Sem porta;
- Telha mofada e com furos;
- Sem energia;
- Elementos estruturais com ferragens expostas.

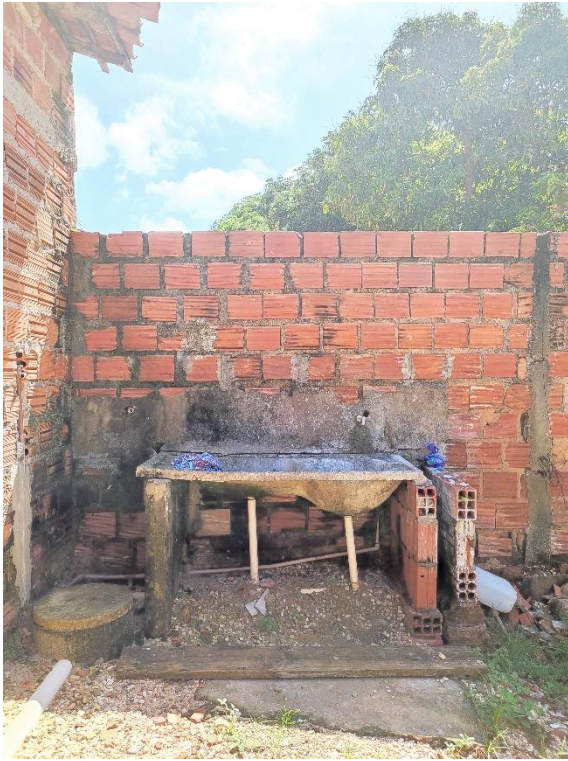
Figura 6 – Lavanderia:

- **Lavanderia:**
- Sem cobertura, piso precário;

- Sem acessibilidade;
- Bancada em péssimo estado.

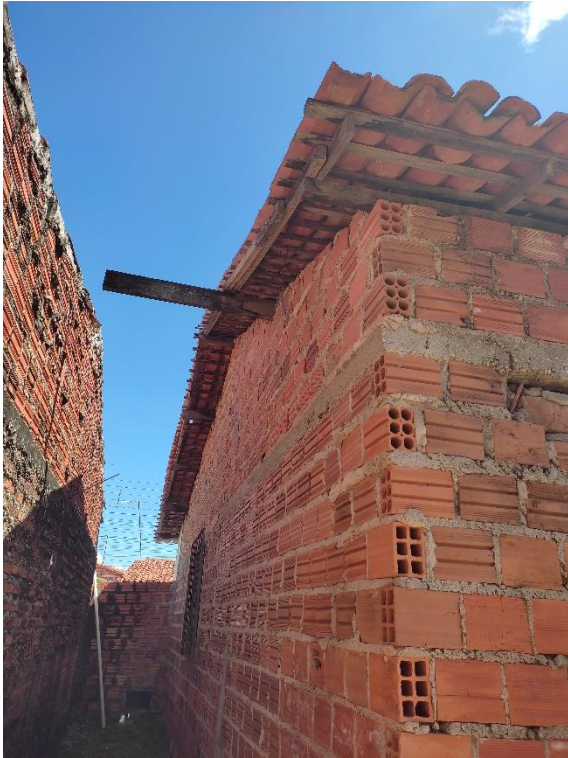
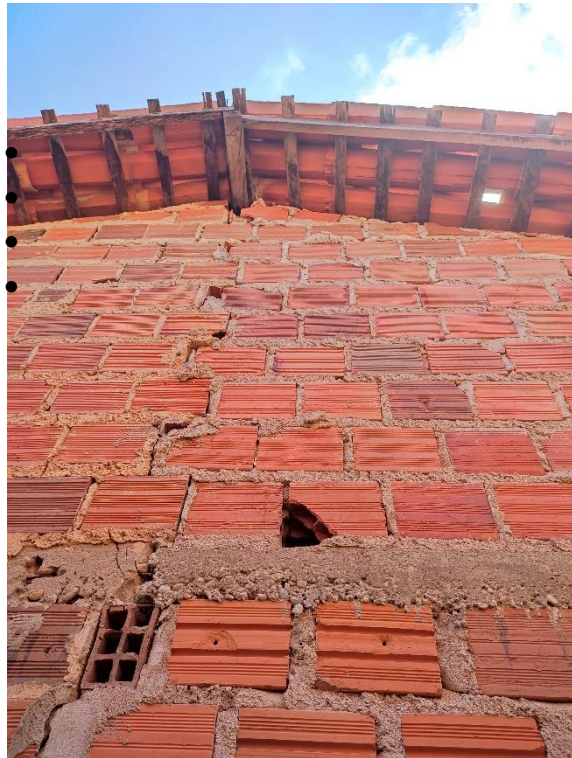
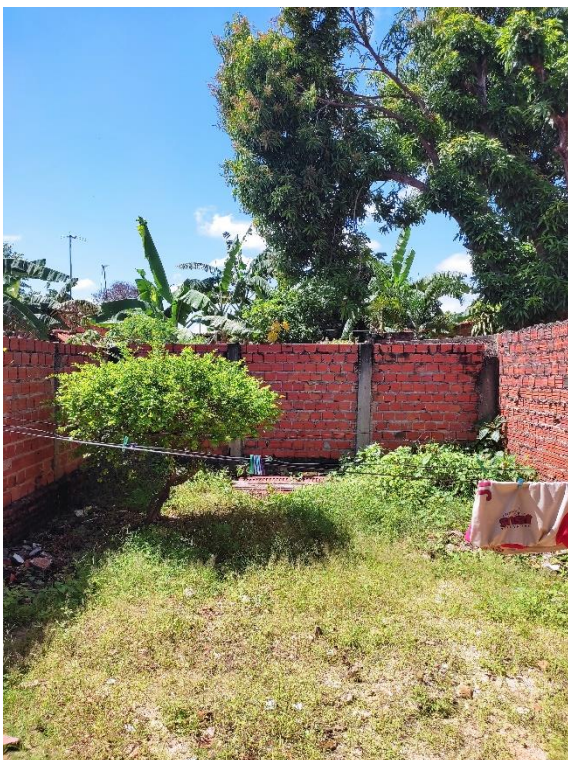
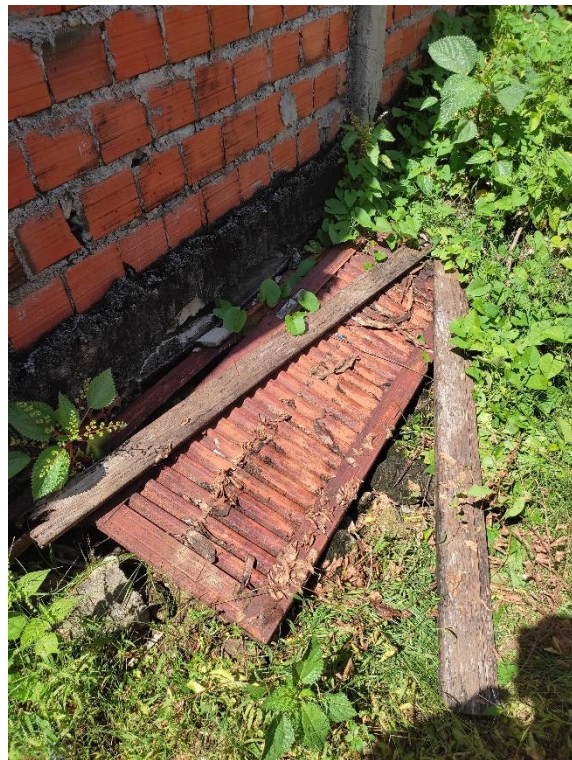
Figuras 7, 8, 9 e 10 – Área externa:

- **Área externa:**
 - Rachaduras e buracos na lateral da residência, próximo a cumeeira;
 - Nível baixo acumulando água;
 - Buraco no muro posterior;
 - Grande buraco coberto por uma porta, resultado da instalação feita do SANEAR que atrai bichos.

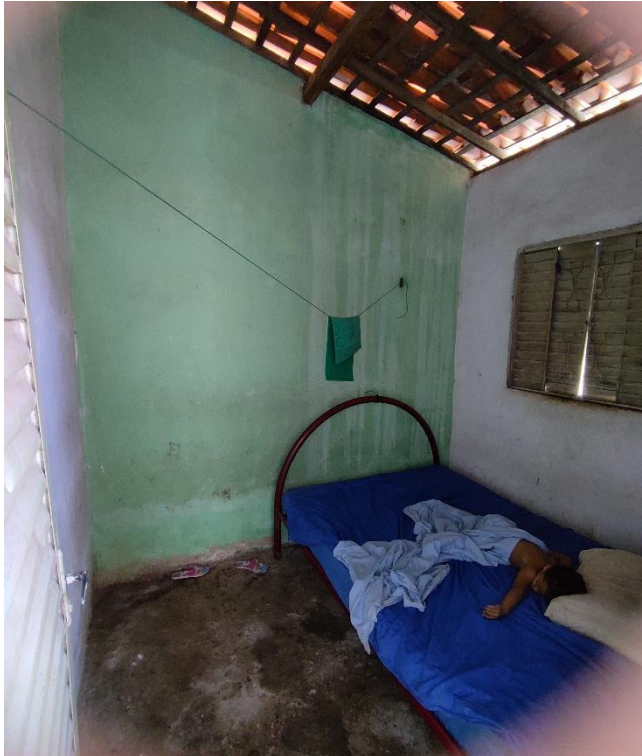
Figura 11 – Sinais de escoamento de água na parede e piso desnivelado:

- Paredes com sinais de escoamento de água;
- Piso desnivelado e com presença de fissuras;
- Reboco descascando próximo ao piso;

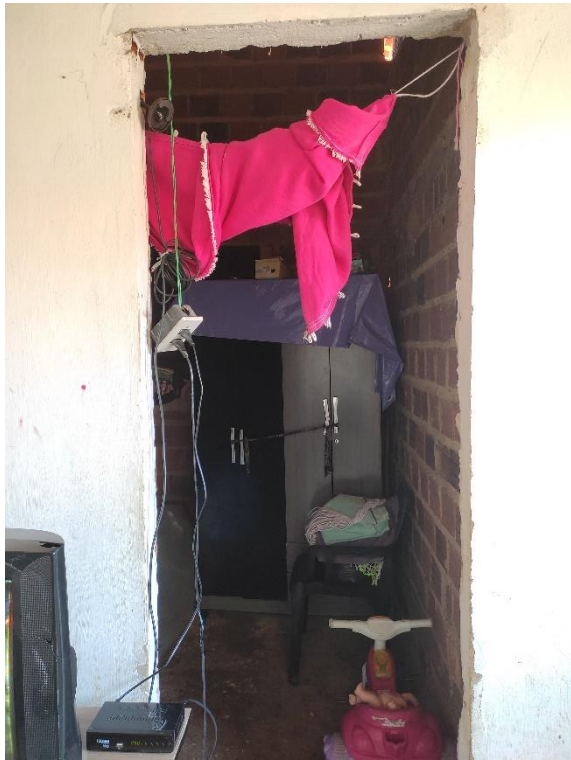
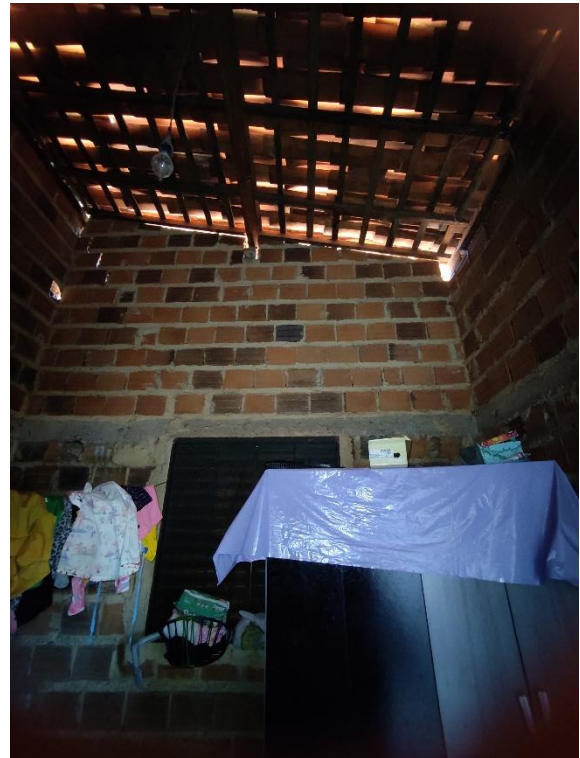
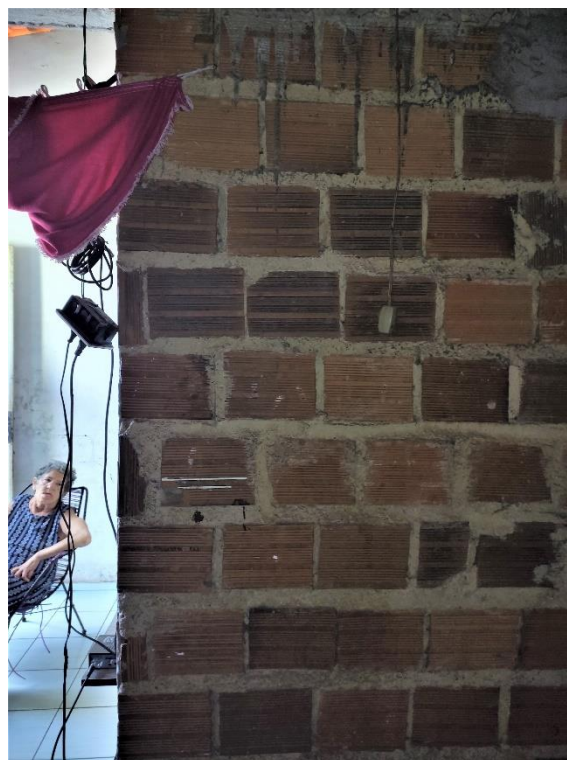
Figura 12, 13 e 14 – Sem porta, telhado esburacado, instalações elétricas expostas:

- Sem reboco;
- Sem porta;
- Telhado esburacado;
- Paredes com sinais de escoamento de água;
- Piso desnivelado e com presença de fissuras;
- Janela enferrujada (dificuldade para abrir);
- Lâmpada não funciona devido a instalação elétrica;
- Fiação elétrica antiga e exposta;
- A tomada da TV da sala é usada na tomada do quarto.
