MEMORIAL JUSTIFICATIVO

Endereço: Rua Pedro II, 728 - Matadouro

RELATÓRIO DE ANÁLISE TÉCNICA

PROJETO: PROJETO ARQUITETÔNICO DE REFORMA - MELHORIAS HABITACIONAIS (ATHIS)

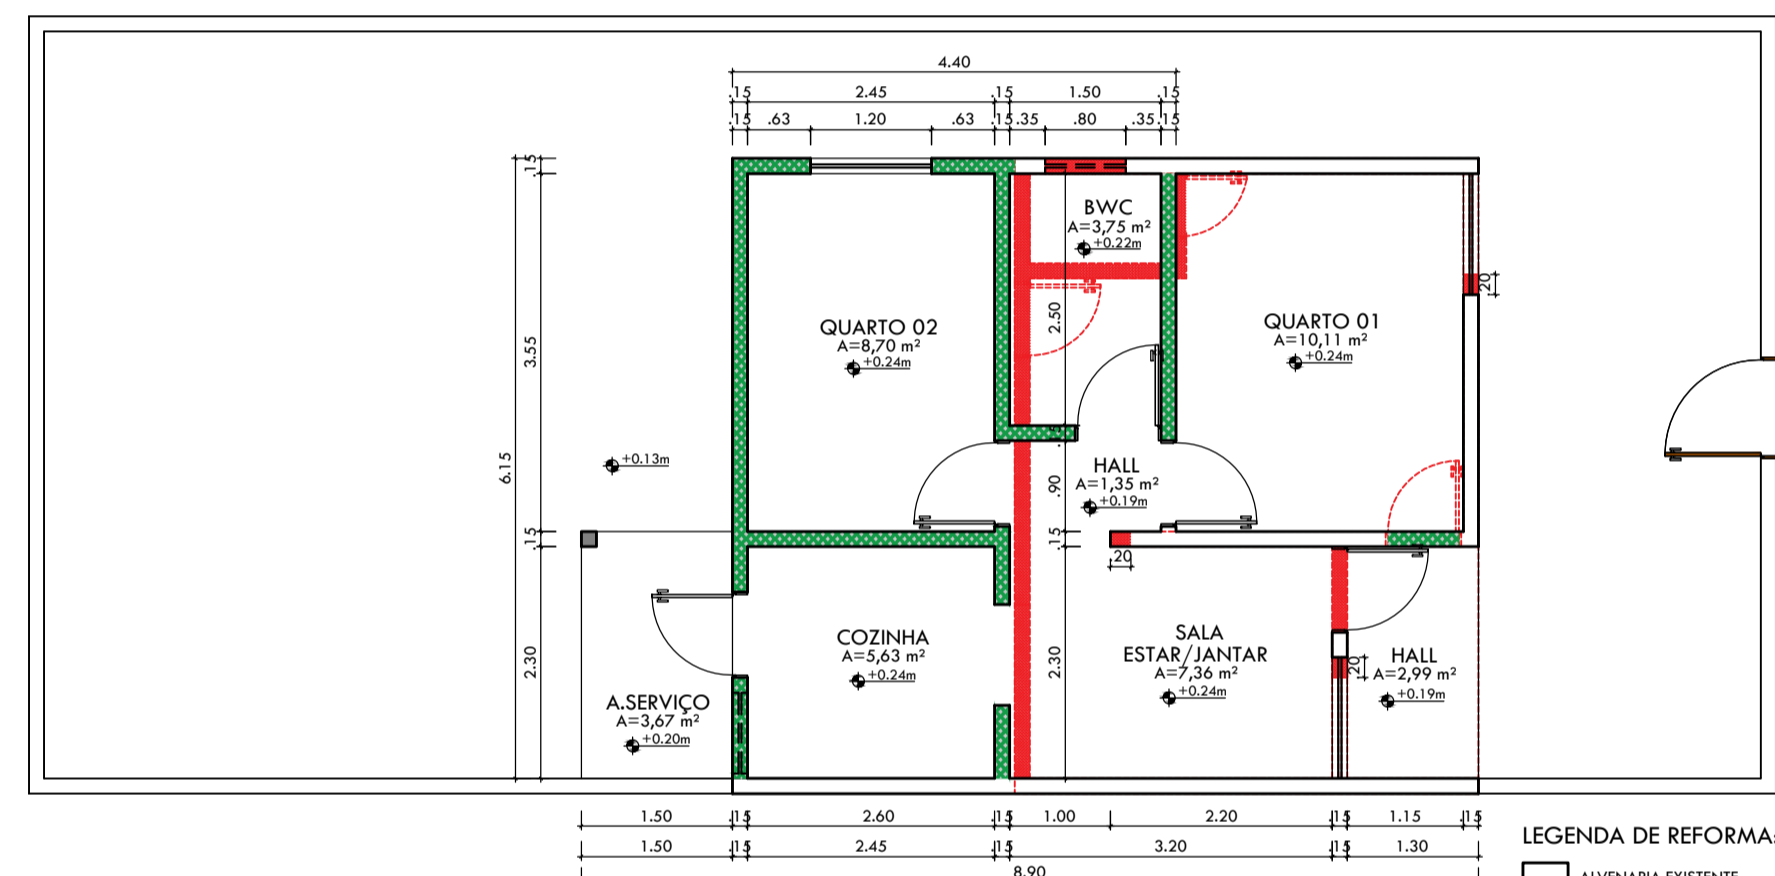
03 PLANTA DE REFORMA
ESCALA: 1|75

- Falta de revestimento cerâmico no banheiro;
- Aparelhos do banheiro em estado precário;
- Falta janela e porta no banheiro;
- Falta janela na cozinha e porta enferrujada;
- Um dos quartos não tem reboco, porta e energia;
- Lavanderia descoberta;
- Rachaduras em algumas paredes;
- Goteiras e cupim no madeiramento do telhado;
- Fiação elétrica antiga que as vezes gera falta de energia;
- O acesso a casa não é acessível.

- Colocar revestimento cerâmico no banheiro (H=1,80m);
- Trocar o vaso sanitário e chuveiro do banheiro;
- Rebocar quarto 02;
- Nova cobertura e tanque para a área de serviço;
- Fazer reparos na estrutura (verificar rachaduras);
- Retirar goteiras;
- Trocar a fiação elétrica;
- Inserir janelas na cozinha e no banheiro;
- Colocar portas no quarto 02 e no banheiro;
- Fazer rampa acessível na calçada.
